# *Bomen Effect Analyse*

→ Rotonde Hoevenseweg-Kattestraat  
Etten-Leur

Kenmerk	Bomen Effect Analyse
Revisie	Hoevenseweg-Kattestraat Etten-Leur
Projectnummer	PFBV 23 121 TH
Datum	15 november 2023
Status	Definitief

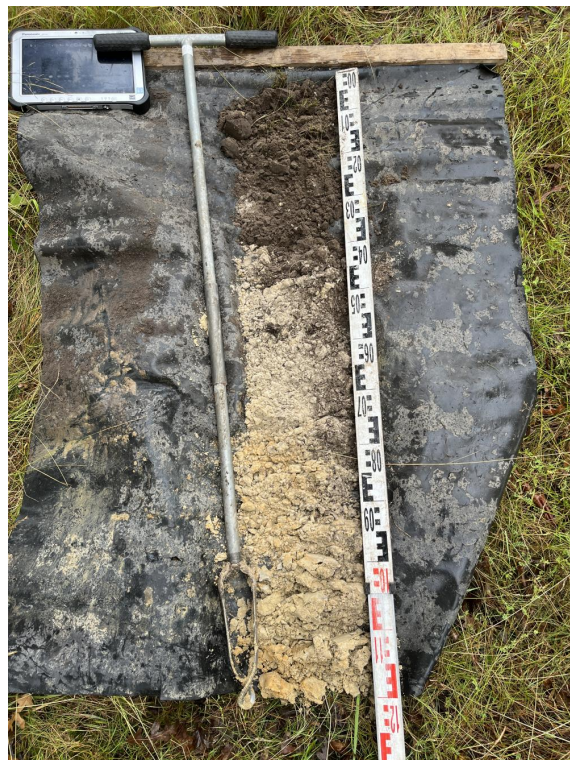
3.2.1 - Figuur 2: Bodemprofiel projectgebied

Bij de boring aan de overzijde van de weg bij boom **6** en **7**, blijkt dat het bodemprofiel in het projectgebied globaal als volgt verloopt:

Diepte onder maaiveld	Bodem
0-50 cm	Licht humeuze toplaag (3-5% org. stof), fijn zand

Diepte onder maaiveld	Bodem
50-80 cm	Humusloos, fijn zand
80-120 cm	Humusloos, licht lemige klei met gleyverschijnselen.

Op een diepte van 120 cm onder maaiveld is geen grondwater aangetroffen. Uit de gemaakte boringen, proefsleuven en visuele waarnemingen blijkt dat de bomen veelal oppervlakkig wortelen. Dit is het gevolg van de zeer beperkte ondergrondse groeiplaats. De ondergrondse groeiplaats is als slecht beoordeeld.

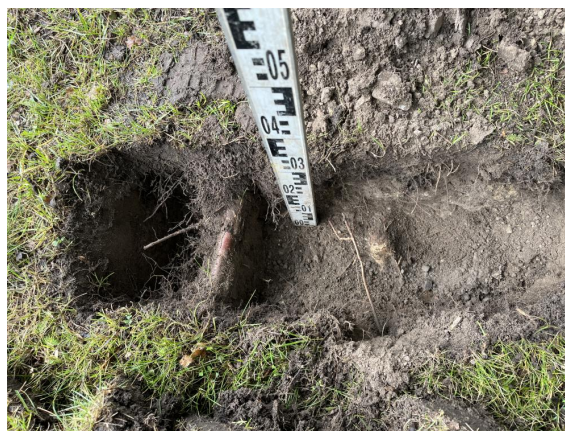
3.5.1 - Figuur 3: Proefsleuf boom 43

In de proefsleuf bij boom **43** is op 1 meter afstand uit het hart van de boom intensieve en dikke beworteling aangetroffen. Dit vanaf 15 cm onder maaiveld. De wortels hebben een diameter van ongeveer 5 cm (figuur 3). Wanneer graafwerkzaamheden op deze afstand van de boom plaatsvinden, leidt dit tot ernstig wortelverlies bij de boom (meer dan 30%).

Zo blijkt dat het aanleggen van de wandelpaden bij boom **30-31-42-43** van zeer belemmerende invloed op het behoud is. Aan een zijde van boom **30, 31, 42** en **43** worden verhardingen gerealiseerd op kleine afstand. Wortelverlies als gevolg van de werkzaamheden is hier zeer hoog. Om deze bomen duurzaam te behouden dienen de volgende specifieke maatregelen gehanteerd te worden:

- Binnen de kroonprojectie van de bomen zijn graafwerkzaamheden niet gewenst;
- Het voetpad dient gerealiseerd te worden uit halfverharding of een zwevende

constructie binnen de kroonprojectie van de bovengenoemde bomen. Om wortelschade te voorkomen wordt aanbevolen om een "zwevende" en drukverdelende constructie aan te leggen, bijvoorbeeld het "Luxilane" systeem. Dit systeem kan bovenop het huidige maaiveld aangelegd worden, waardoor er zeer beperkte graafwerkzaamheden uitgevoerd hoeven worden. Beworteling van de bomen kan dus goed behouden worden. Een andere mogelijkheid is om het voetpad te realiseren door middel van halfverharding. Aanbevolen wordt om Achterhoeks Padvast of Schots granietgruis te gebruiken. Deze twee soorten halfverharding zijn zuurstof en waterdoorlatend, ook voor op de langere termijn.

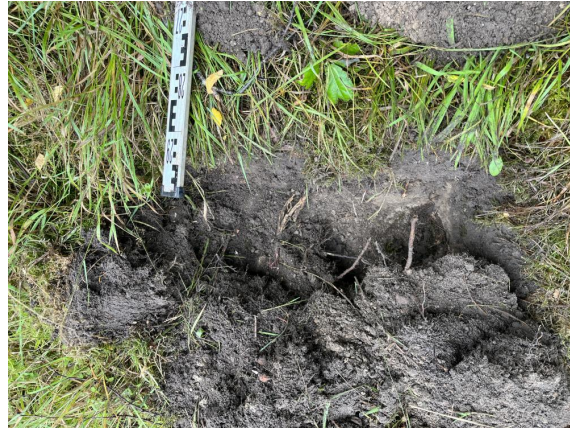
3.5.2 - Figuur 4: Proefsleuf bij boom 32

Aan de noordzijde van boom **32-33-34** wordt volgens het ontwerp een fietspad dichters naar de bomen toe gerealiseerd. Om dit mogelijk te maken, dient een (droog staande) sloot gedempt te worden en vinden (graaf-)werkzaamheden voor het realiseren van het fietspad op ongeveer 3 meter afstand vanaf de boom plaats. Om de invloed hiervan de onderzoeken, is een proefsleuf gegraven bij de boom die het dichtst bij de werkzaamheden staat, nr. **32**. In de proefsleuf is voornamelijk dunne worteling aangetroffen. (Graaf-)werkzaamheden voor het realiseren van het fietspad (waaronder het dempen van de watergang) leiden tot een beperkt percentage wortelverlies van maximaal 10%. Boom **33** en **34** staan verder van de werkzaamheden af, waardoor wortelverlies bij deze bomen nog minder zal zijn. De werkzaamheden zijn dan van beperkt belemmerende invloed op het behoud van de 3 bomen.

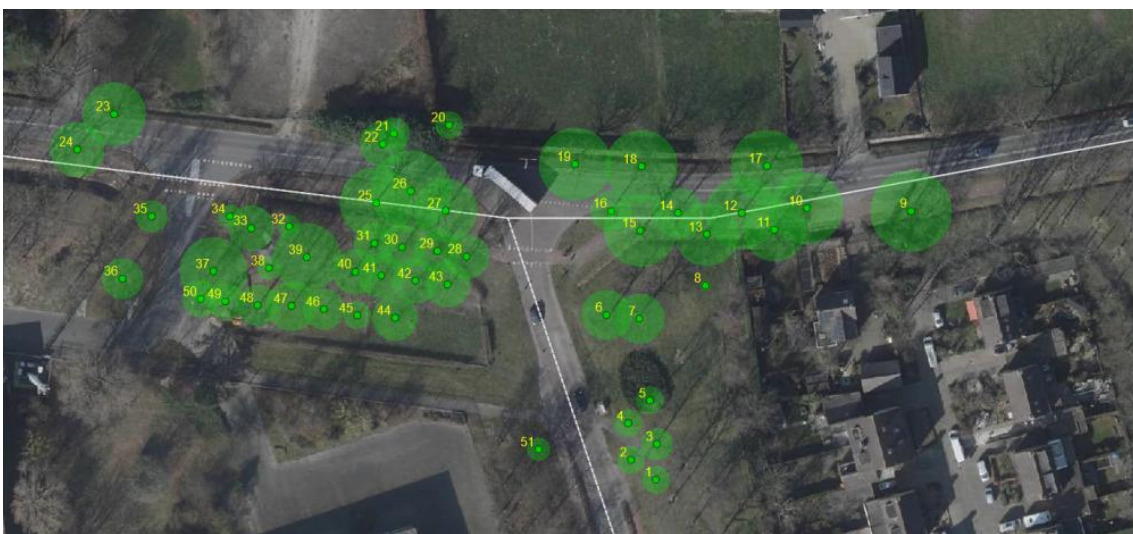
6.3.1 - Figuur 5: kroonprojecties van de bomen op de locatie toekomstige rotonde

Met een duurzaam behoud van de bomen als uitgangspunt is het onmogelijk om een rotonde op een verantwoorde manier aan te leggen zoals deze nu is geprojecteerd. Hieronder nog een kaartje met de kroonprojecties rond de locatie van de toekomstige rotonde. Er bestaat nog wel een mogelijkheid om de rotonde noordelijker aan te leggen. Dit gaat dan wel ten koste van de te bouwen oppervlakte. Het zou wel mogelijk zijn om de bestaande wegen te handhaven en een T splitsing vanuit de nieuwbouw wijk aan te leggen. In dat geval zouden alleen boom **20-21** en **22** moeten verdwijnen.
