Trillingsoverdracht N389

Schade en hinder: nulmeting

Rapportnummer: LA.20221003.R01

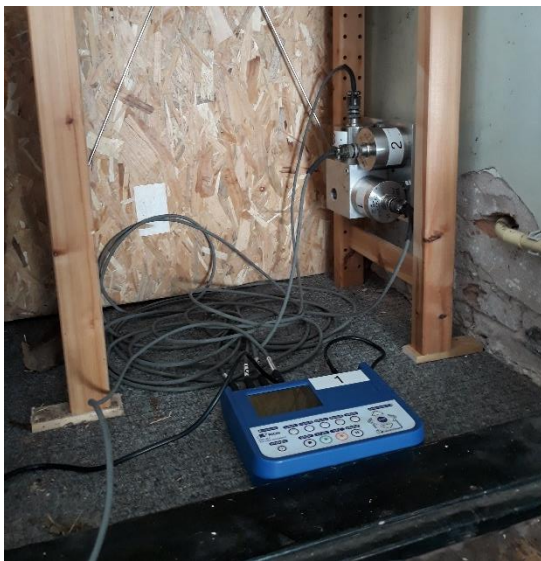
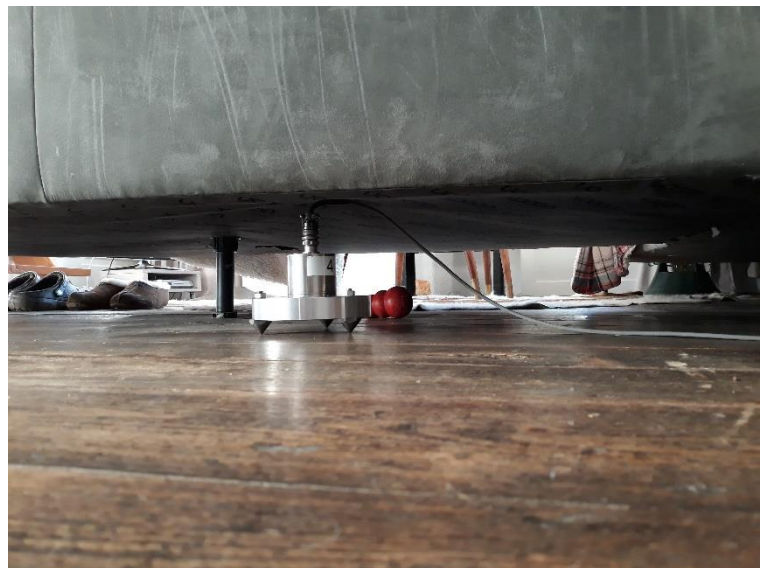
Op de begane grond is de 3D sensor gemonteerd aan de muur haaks op de weg. De 1D sensor is los geplaatst op de vloer onder de bank ongeveer in het midden van de kamer.

Figuur 3: Plaatsing sensoren begane grond

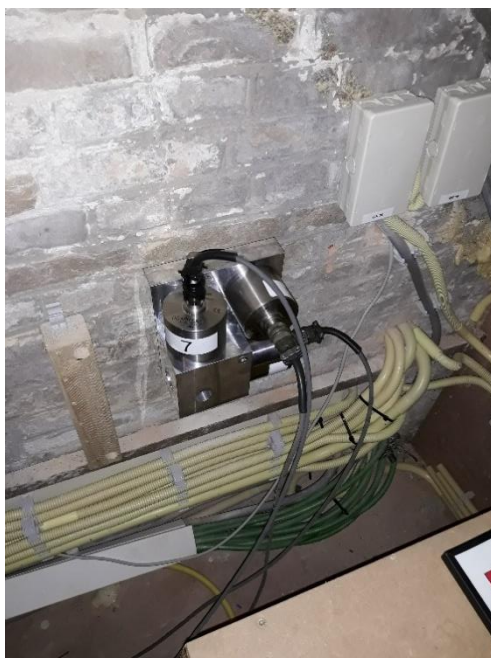
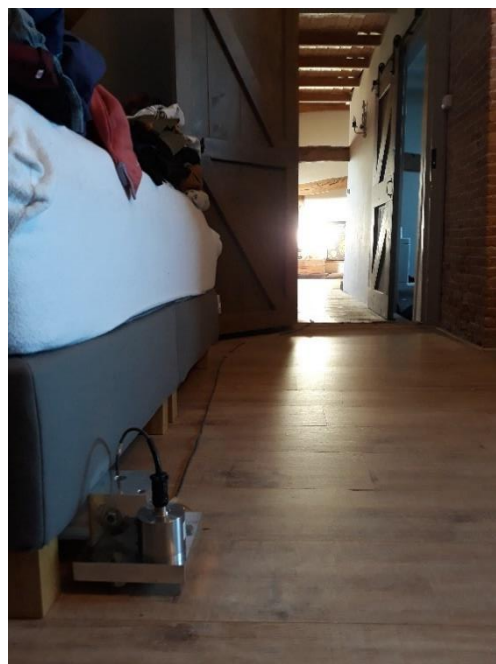
Op de eerste verdieping is de 3D sensor gemonteerd aan de muur haaks op de weg in de stroomkast. De 1D sensor is los geplaatst op de vloer in de logeerkamer.

Figuur 4: Plaatsing sensoren eerste verdieping

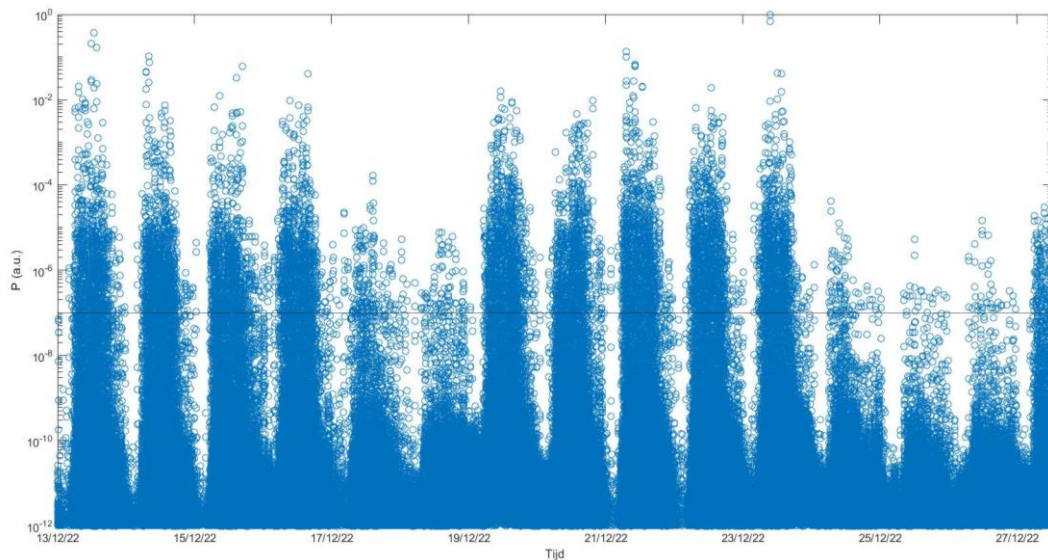
Om te bepalen of een verhoging van de trillingssnelheid van de signalen afkomstig zijn van daadwerkelijke externe bronnen, is het product P van de signalen van alle 8 kanalen berekend (Figuur 5) om correlaties in de tijd te onderzoeken. Dit geeft pieken voor tijden waar meerdere kanalen een piek laten zien. Pieken boven een bepaalde grenswaarde (zwarte horizontale lijn) zijn gedefinieerd als externe gebeurtenissen. Als 1 enkele opnemer hoge trillingssnelheden onderging door bijvoorbeeld activiteiten in het dijkhuis, dan geeft dit een relatief lage waarde voor P . Met de Matlab functie *findpeaks* zijn pieken in het signaal P gevonden voor elke externe gebeurtenis, zie Figuur 6.

Figuur 5: Genormaliseerd product P van de snelheden van elk kanaal over tijd.

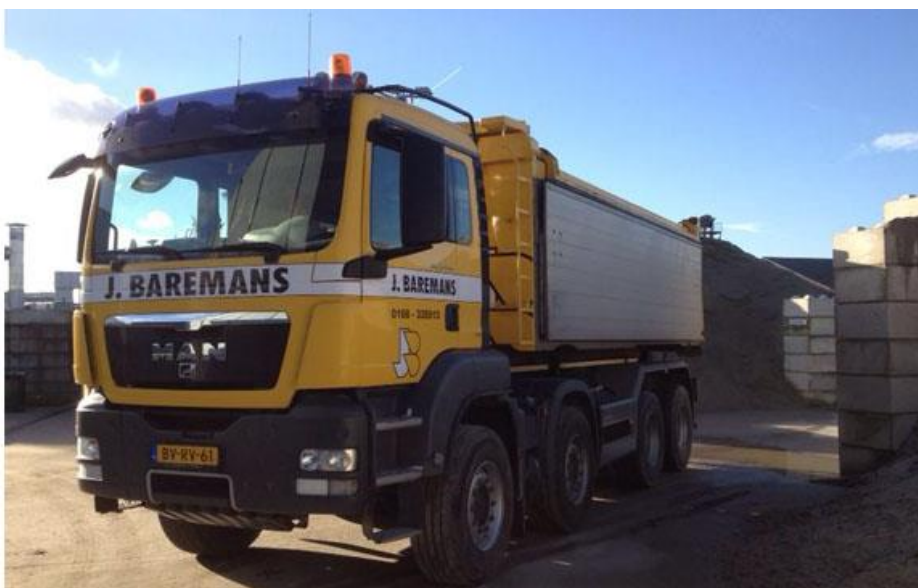
Figuur 9: 4-assige Zandwagen J. Baremans (Bron: <https://www.jbaremans.nl/>)

Tijdens de meetperiode is er in de middag van 23 december 2022 een proef geweest met een zandwagen beladen met 50 ton zand van de firma J. Baremans (Figuur 9) wat passeerde langs het gebouw met verschillende snelheden.. Dit is gedaan als referentie voor het renovatieproces en een worst-case scenario af te dwingen wat betreft trillingssnelheden in het dijkhuis.
