FLEXWONINGEN HOEVENSEWEG

VERKENNEND (WATER-)BODEMONDERZOEK (MANEGE DE GRIENT)

Opdrachtgever: Gemeente Etten-Leur
Projectnr: ETL013
Rapportnr: MIL 23.041
Status: Definitief
Datum: 30 juni 2023

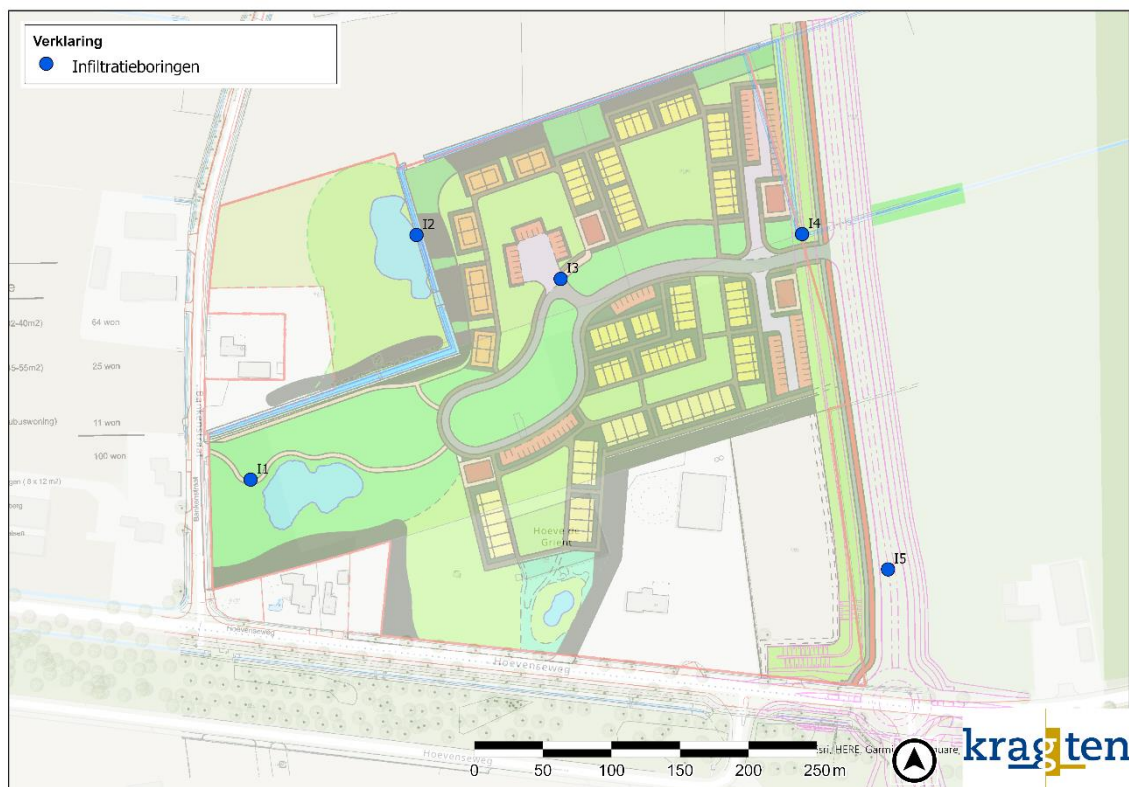
Figuur 1 locaties boringen en infiltratiemetingen

Om de mogelijkheden voor de omgang met hemelwater te onderzoeken is op het terrein een infiltratieonderzoek uitgevoerd. Tijdens het onderzoek zijn op vijf locaties grondboringen en infiltratiemetingen uitgevoerd tot ongeveer 2,8 m onder maaiveld (I01 t/m I05). De aangetroffen grondwaterstand op 14 juni 2023 ligt tussen 2 m en 2,8 m onder maaiveld. De locaties zijn weergegeven in Figuur 1.

In de resultaten van het infiltratieonderzoek valt de laatste waarde van I01 veel lager uit dan de voorgaande metingen. De bodem bestaat hier uit matig fijn zand en daar hoort volgens de literatuur een k-waarde bij van tussen de 1 en de 10 m/dag. Hierom is er gekozen om deze meting te laten vervallen, omdat deze als onbetrouwbaar gezien wordt.

Om de rekenwaarde van de k-waarde voor een infiltratievoorziening te bepalen wordt conform het voorschrift van Stichting RioNED een factor 0,5 op de gemiddelde k-waarde toegepast. De k-waarde waarmee voor een eventuele infiltratievoorziening in matig fijn zand dat zwak tot matig siltig is rekening gehouden dient te worden is $(0,8 \text{ m/d} * 0,5 =) 0,4 \text{ m/d}$ en kan oplopen tot circa $(1,5 \text{ m/d} * 0,5 =) 0,75 \text{ m/d}$.

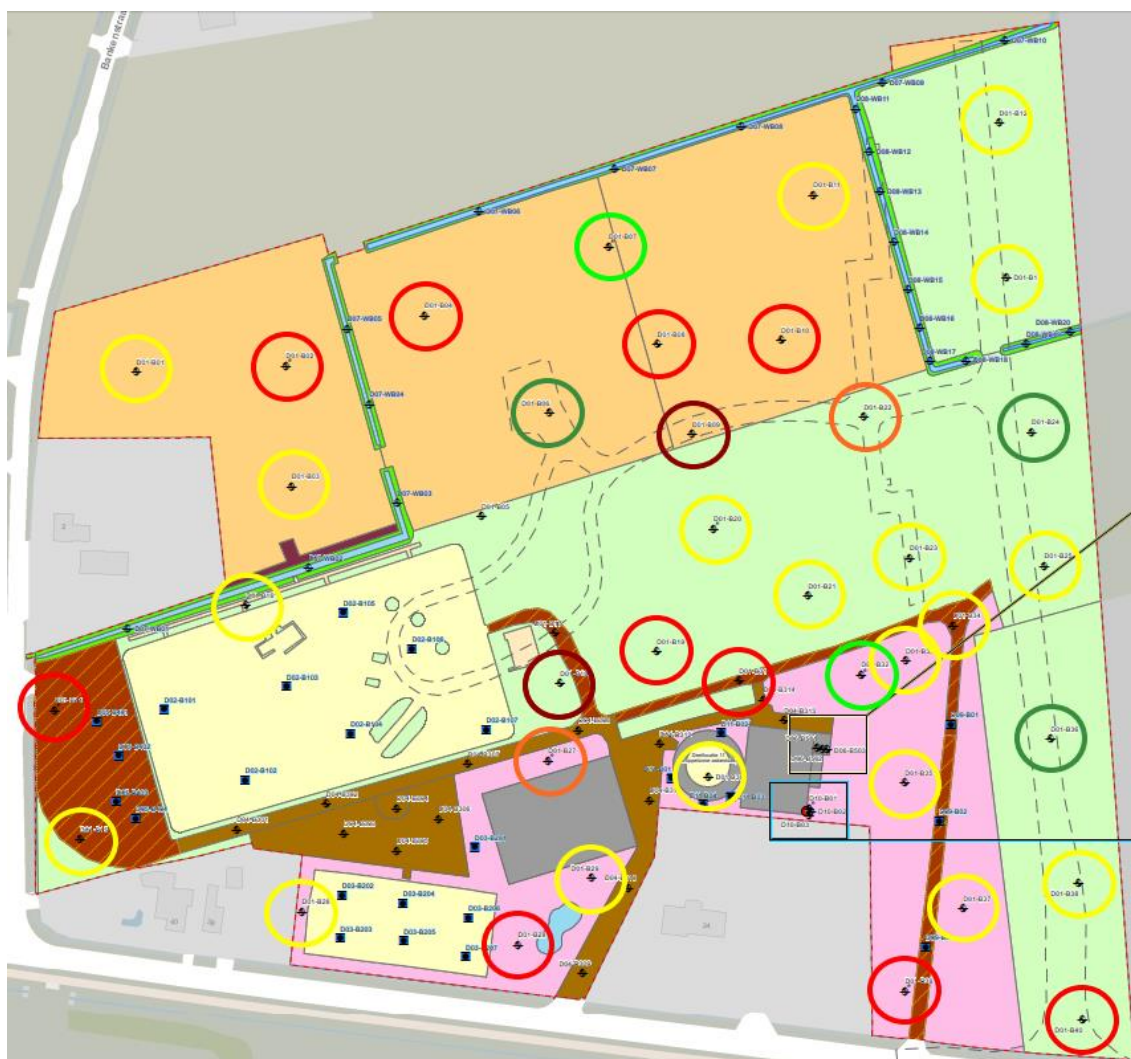
Figuur 2 De grondboringen van het bodemonderzoek

De leemlaag bij de vijf grondboringen I01 t/m I05 waren heel verschillend. Om de leemlaag in het plangebied beter in kaart te brengen, is er ook gekeken naar de grondboringen van het bodemonderzoek (zie Bijlage 3). Bij het bodem onderzoek zijn meer metingen uitgevoerd, namelijk 40 metingen. De grondboringen zijn tot verschillende hoogtes uitgevoerd. In Figuur 2 is de locatie van leemlaag of het ontbreken van de leemlaag weergegeven in gekleurde cirkels. De toelichting van de cirkels is weergegeven in Tabel 3 met donkergroen geen leemlaag tot donkerrood/bruin een leemlaag dicht bij de bovengrond. Het laat zien dat een (donker)groene weergegeven cirkels dichtbij rode cirkels kunnen liggen. Dus het is belangrijk bij het kiezen van de locatie voor de infiltratie voorziening dat er goed wordt gekeken waar geen leemlaag ligt of vrij laag.

Uit het infiltratieonderzoek komt naar voren dat de horizontale doorlatendheid van de bodem ter plekke van het projectgebied vrij goed tot goed is. Voor infiltratievoorzieningen in het matig fijne zand dat zwak tot matig siltig is dient een minimale doorlatendheid van 0,4 m/d en een maximale doorlatendheid van 0,75 m/d aangehouden te worden. De leegloop van infiltratievoorzieningen zal hierdoor door infiltratie kunnen plaatsvinden.
