Historisch (water)bodemonderzoek

Groot onderhoud N389

projectnummer 0477837.100
definitief revisie 01
15 augustus 2022

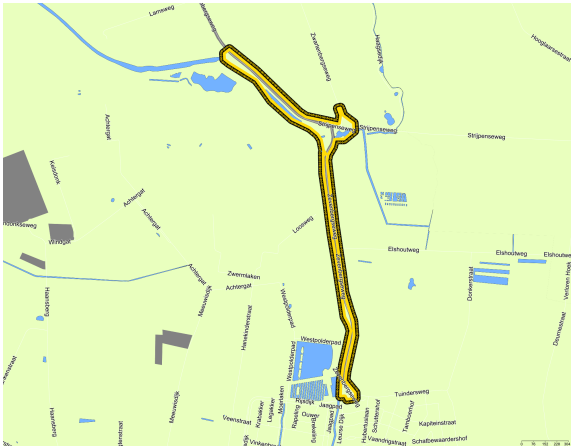
Ontgraving 0,0 – 0,5 m-mv

Op basis van de bodemkwaliteitskaart heeft de te ontgraven grond op de onderzoekslocatie de volgende bodemkwaliteitsklasse(s):

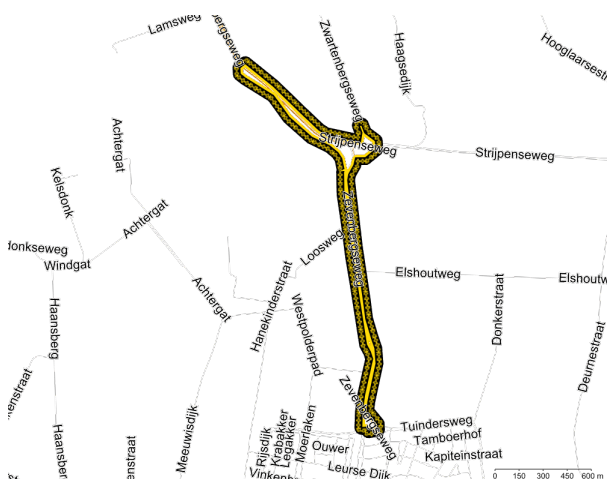
Zinkassenwegen

Vaak verwerken zij de bermen als aparte uitgesloten zone in de geografische data (shapefiles) die wij van hen ontvangen. In dat geval ziet de CROW Quickscan ze als verdachte bron. Andere gemeenten kiezen ervoor om het uitsluiten van wegbermen wel als tekstuele opmerking toe te voegen, maar niet te verwerken in de data. Om toch te zorgen dat de CROW Quickscan deze bermen als verdachte bron herkent, worden ze apart toegevoegd als kaartlaag. Deze kaartlaag is hieronder zichtbaar in de tweede kaart.

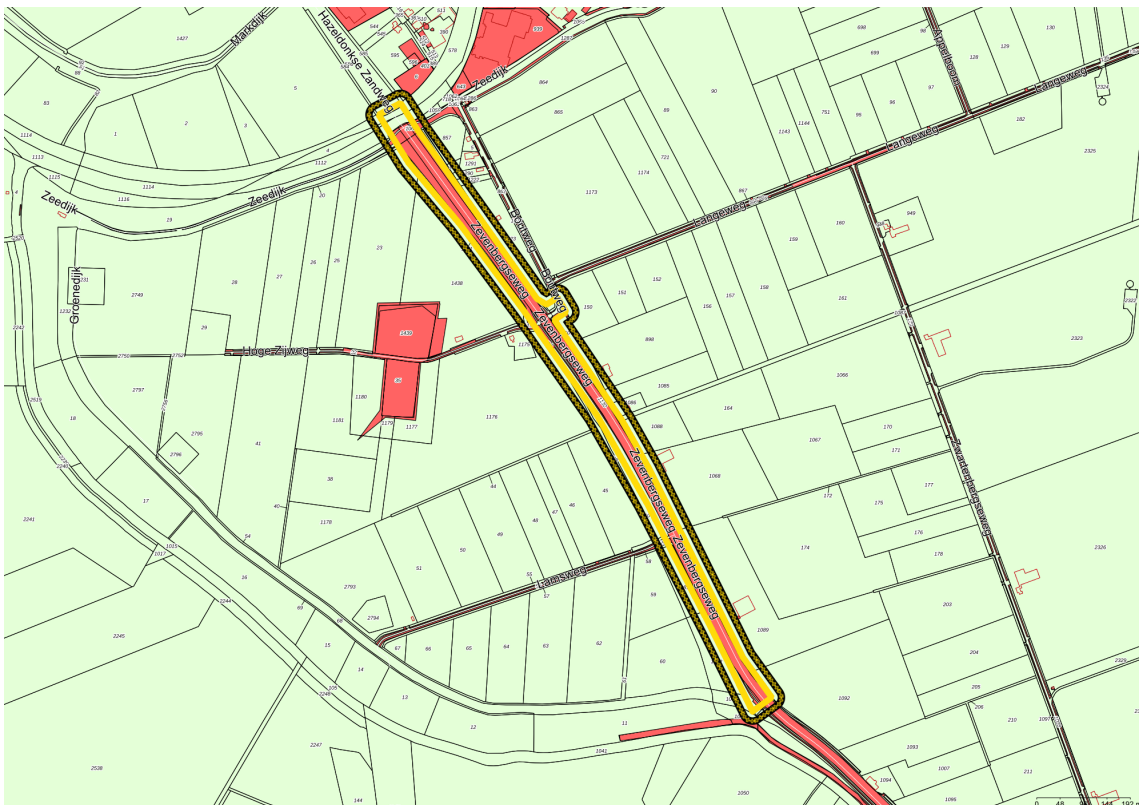
In onderstaande kaart is weergegeven op welke delen van het geselecteerde gebied er wel en niet gescheiden ontgraven moet worden. Voor de bevraging is enkel het geselecteerde gebied beoordeeld, niet de omliggende buffer.

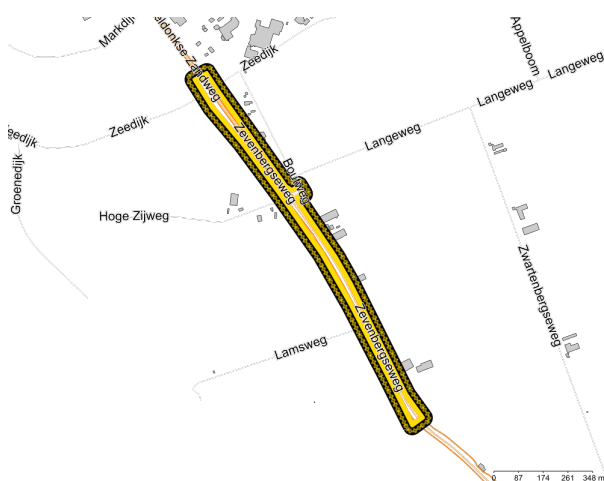
Zinkassenwegen

Vaak verwerken zij de bermen als aparte uitgesloten zone in de geografische data (shapefiles) die wij van hen ontvangen. In dat geval ziet de CROW Quickscan ze als verdachte bron. Andere gemeenten kiezen ervoor om het uitsluiten van wegbermen wel als tekstuele opmerking toe te voegen, maar niet te verwerken in de data. Om toch te zorgen dat de CROW Quickscan deze bermen als verdachte bron herkent, worden ze apart toegevoegd als kaartlaag. Deze kaartlaag is hieronder zichtbaar in de tweede kaart.

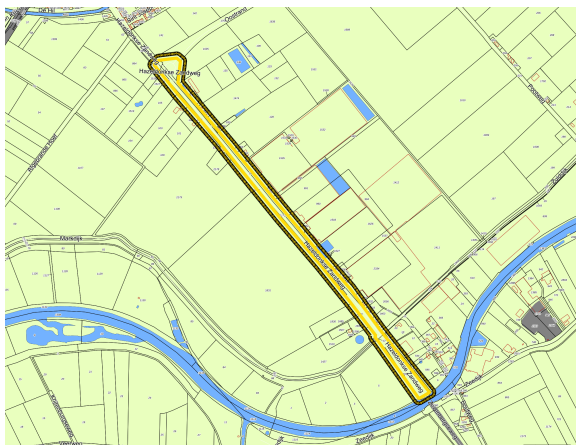
Ontgraving 0,0 – 0,5 m-mv

Op basis van de bodemkwaliteitskaart heeft de te ontgraven grond op de onderzoekslocatie de volgende bodemkwaliteitsklasse(s):

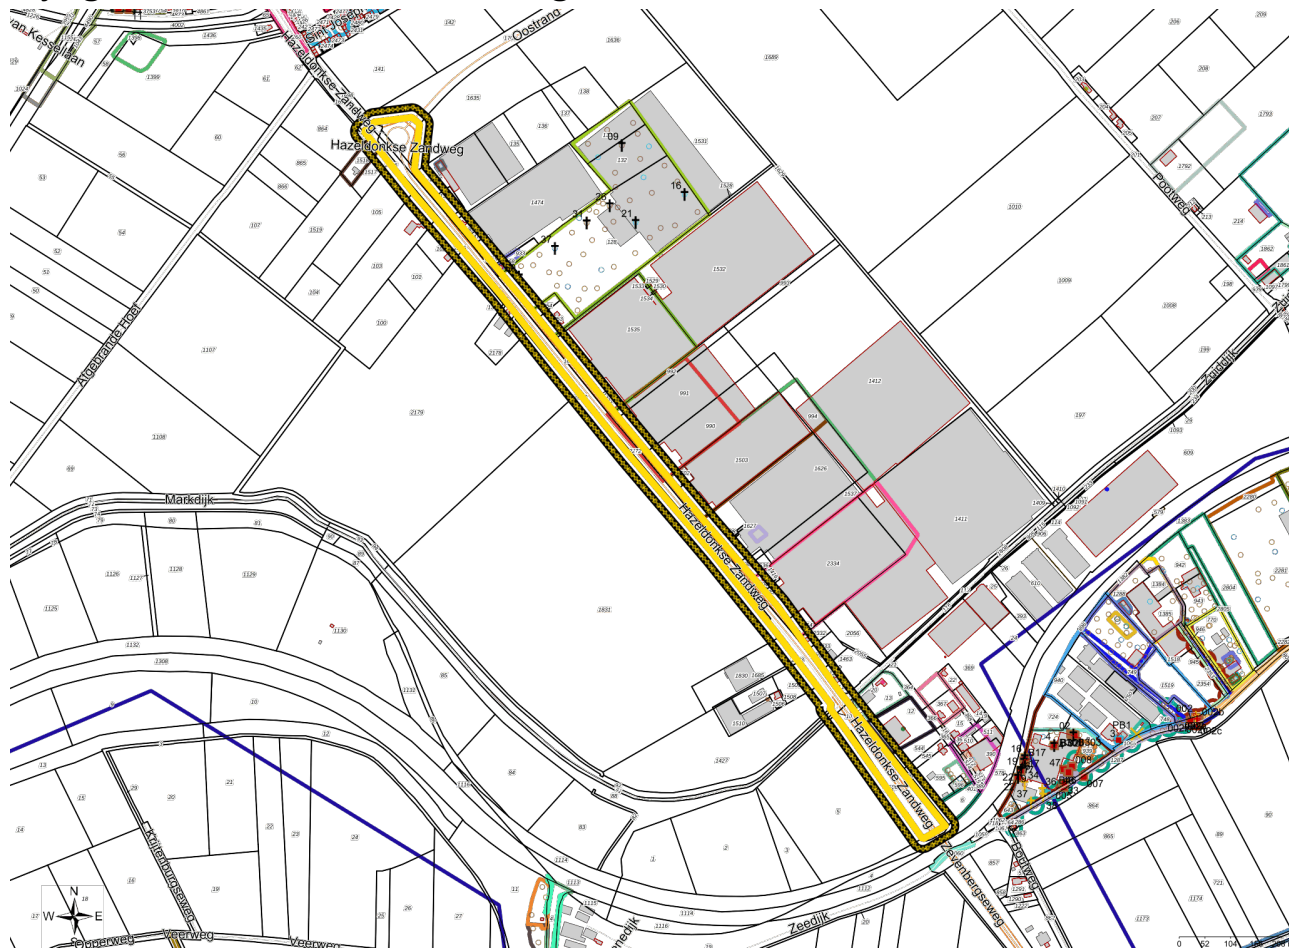
Bijlage 1: Toetswaarden en veiligheidsklassen bodemonderzoeken

-   Geselecteerd gebied
-   Bodemonderzoeken boorpunt grond
-   boorpunt grondwater
-   Boorpunt overschrijding Wbb >I grond
-   Boorpunt overschrijding Wbb >I grondwater
-   † Boorpunt CROW 400 grond
-   × Boorpunt CROW 400 grondwater

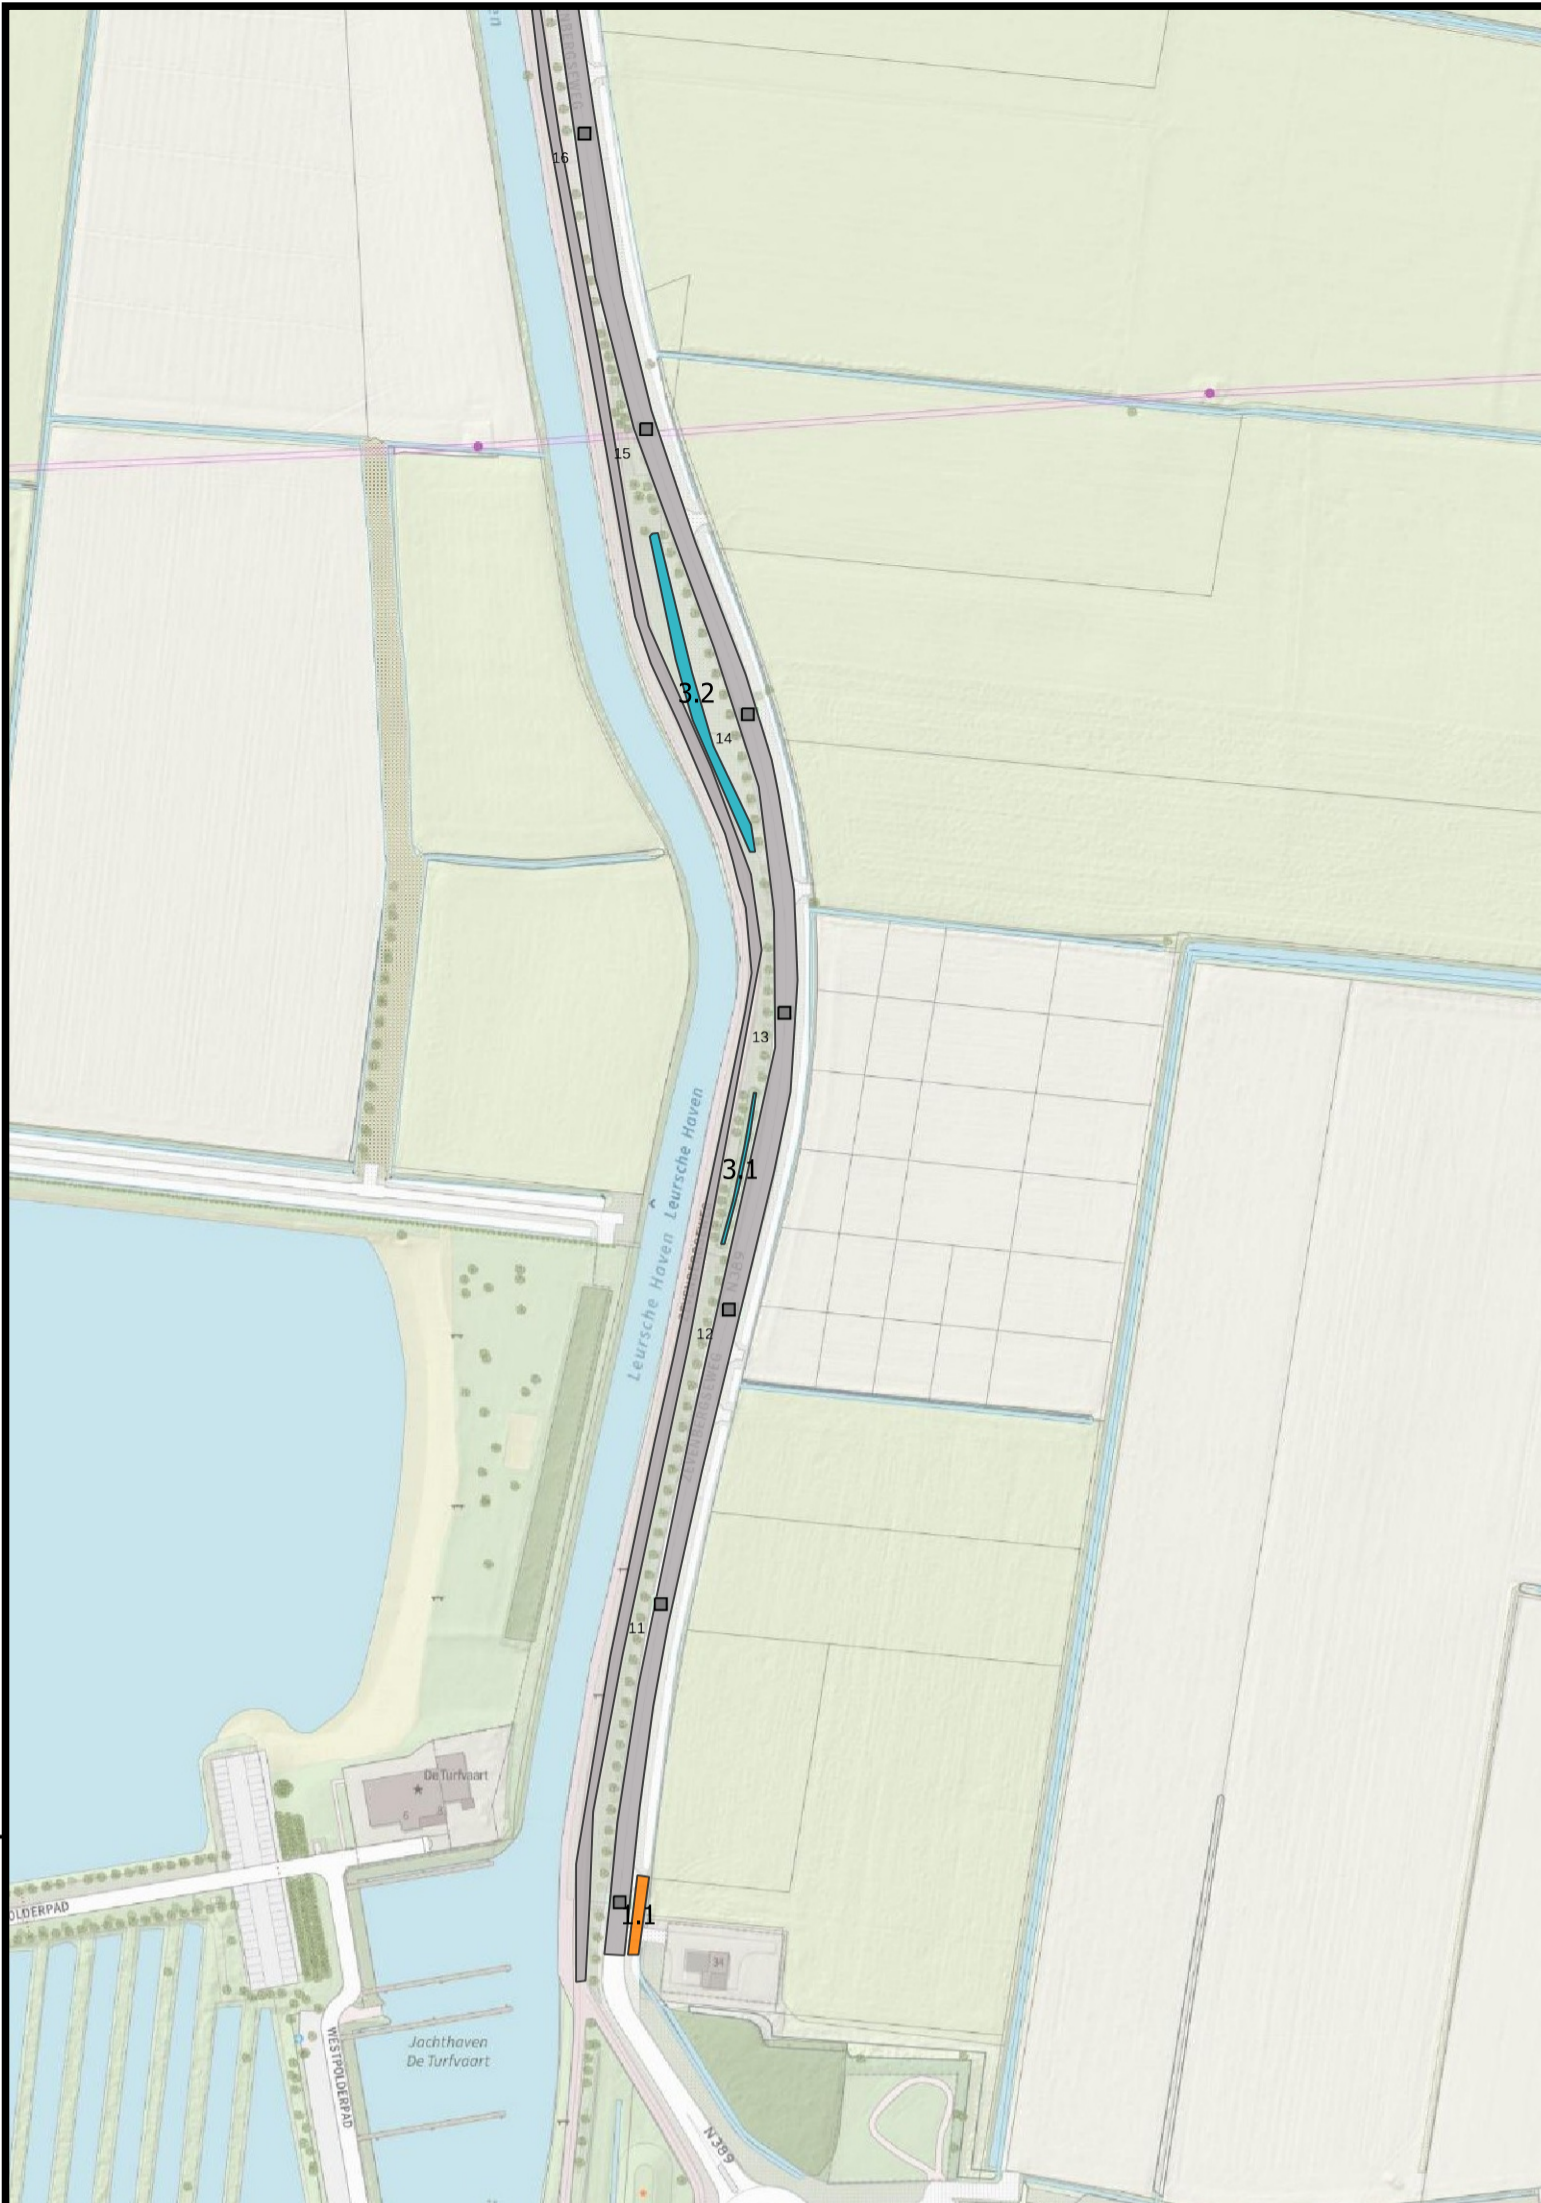
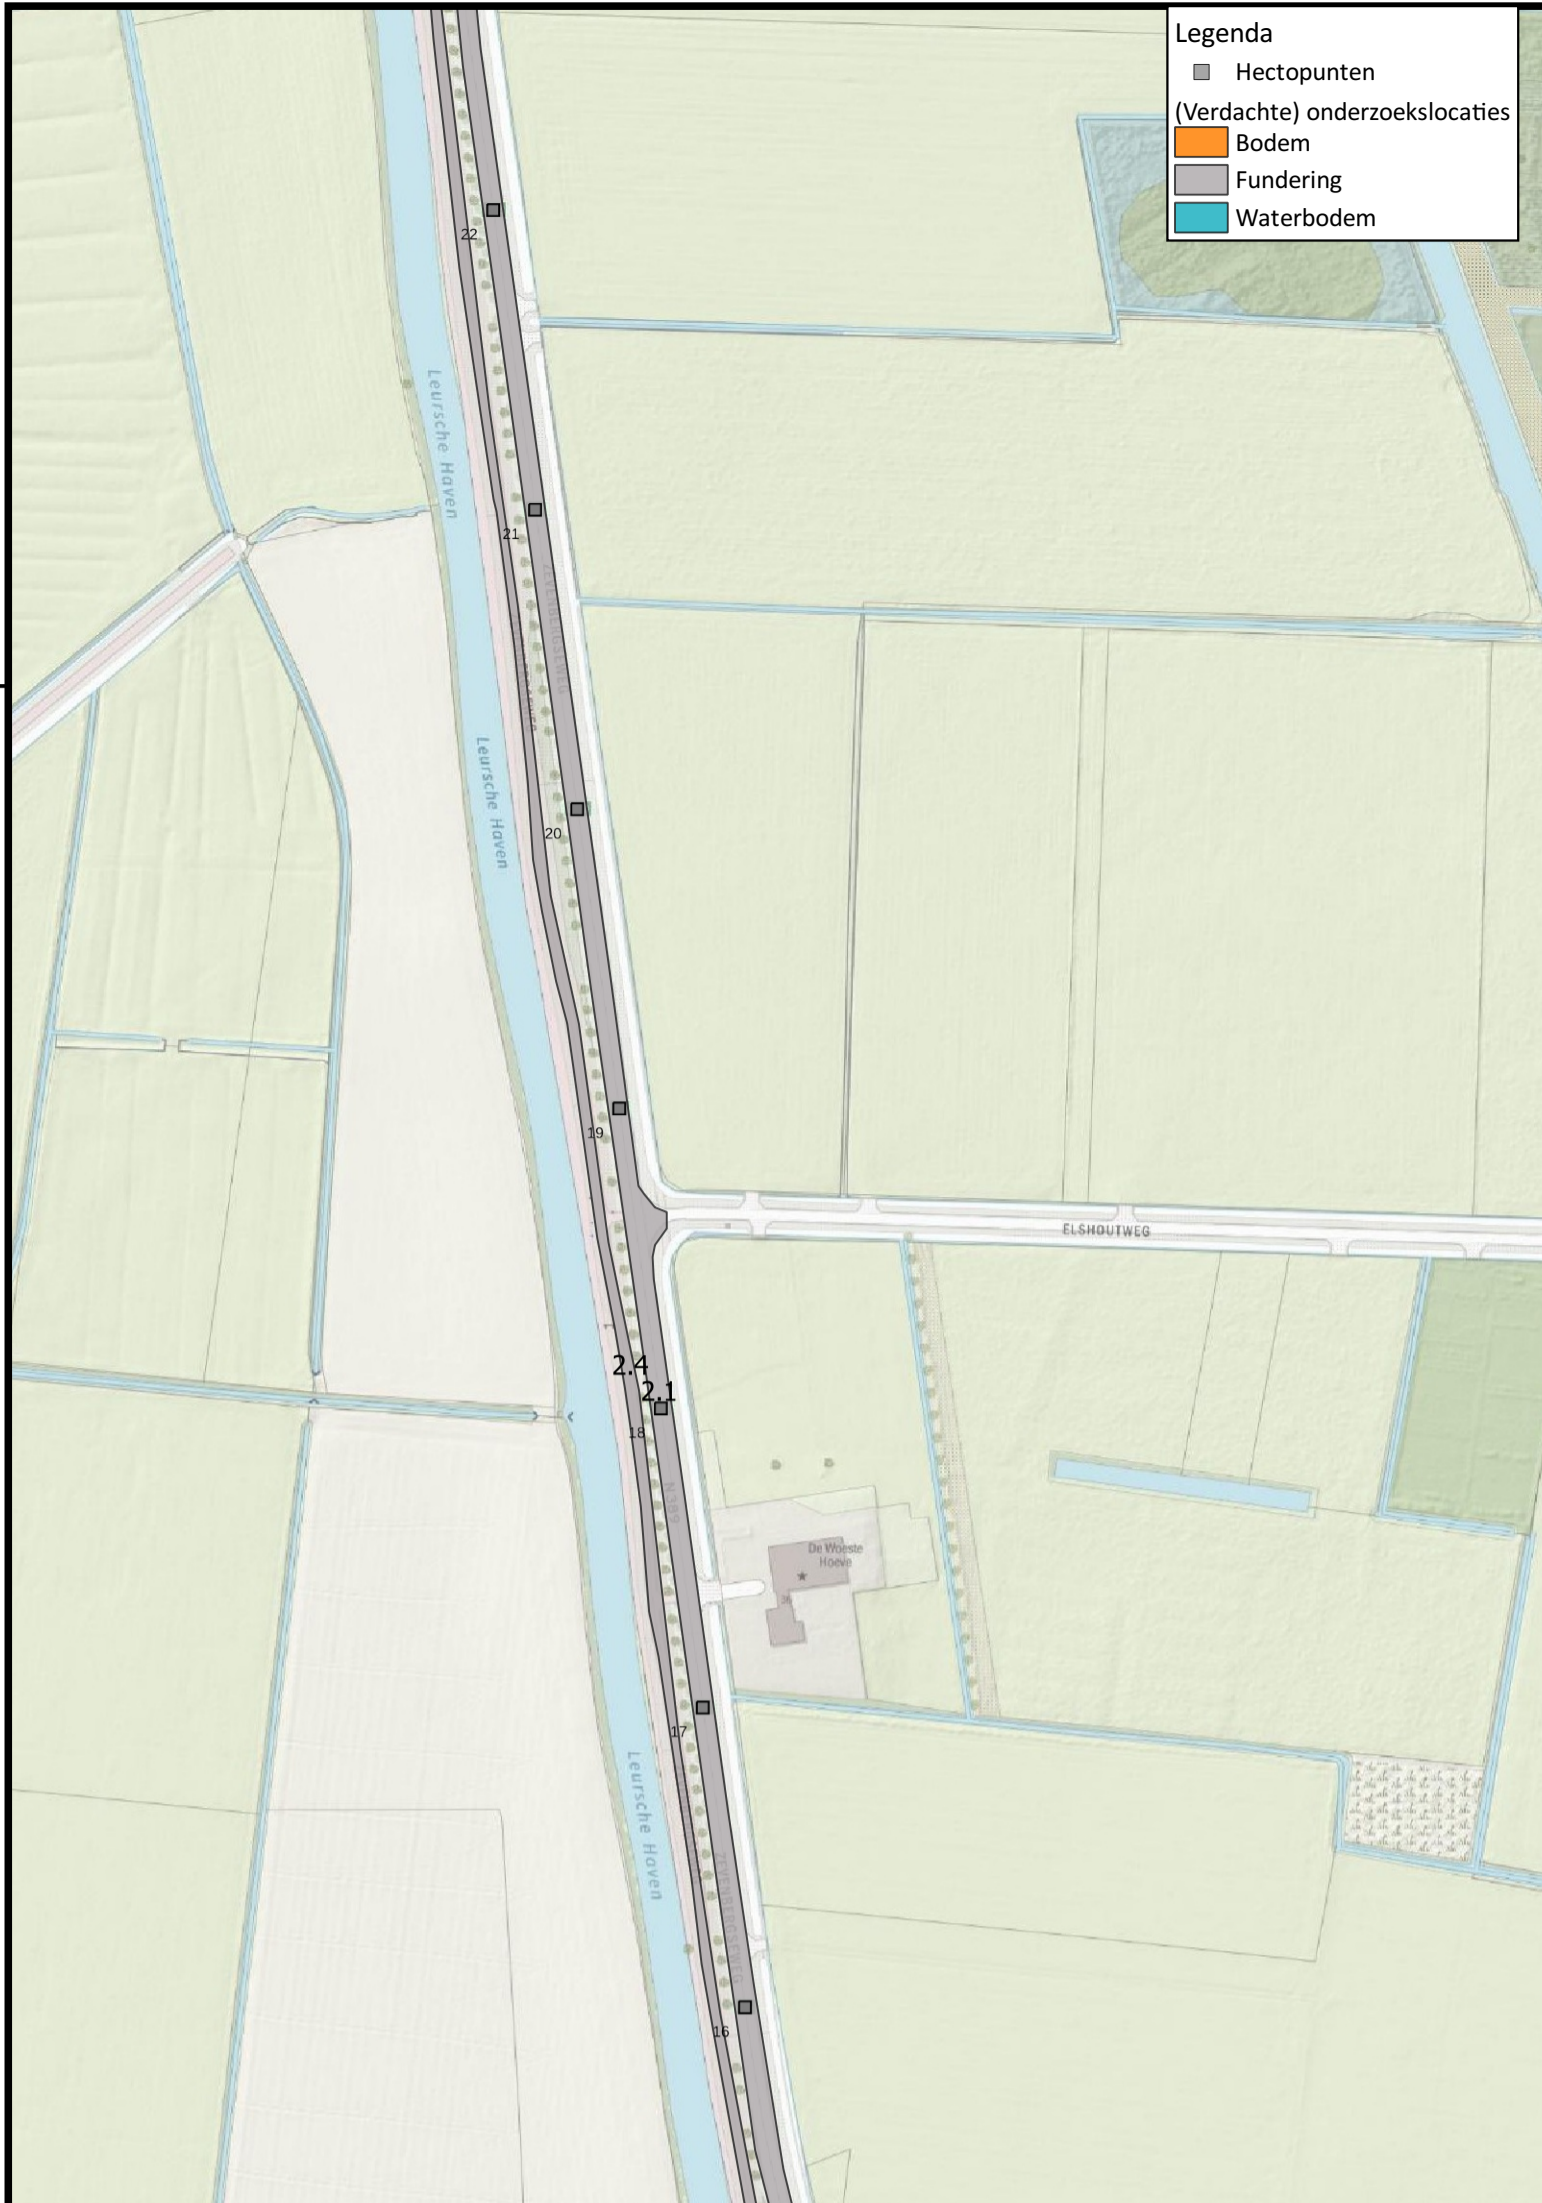
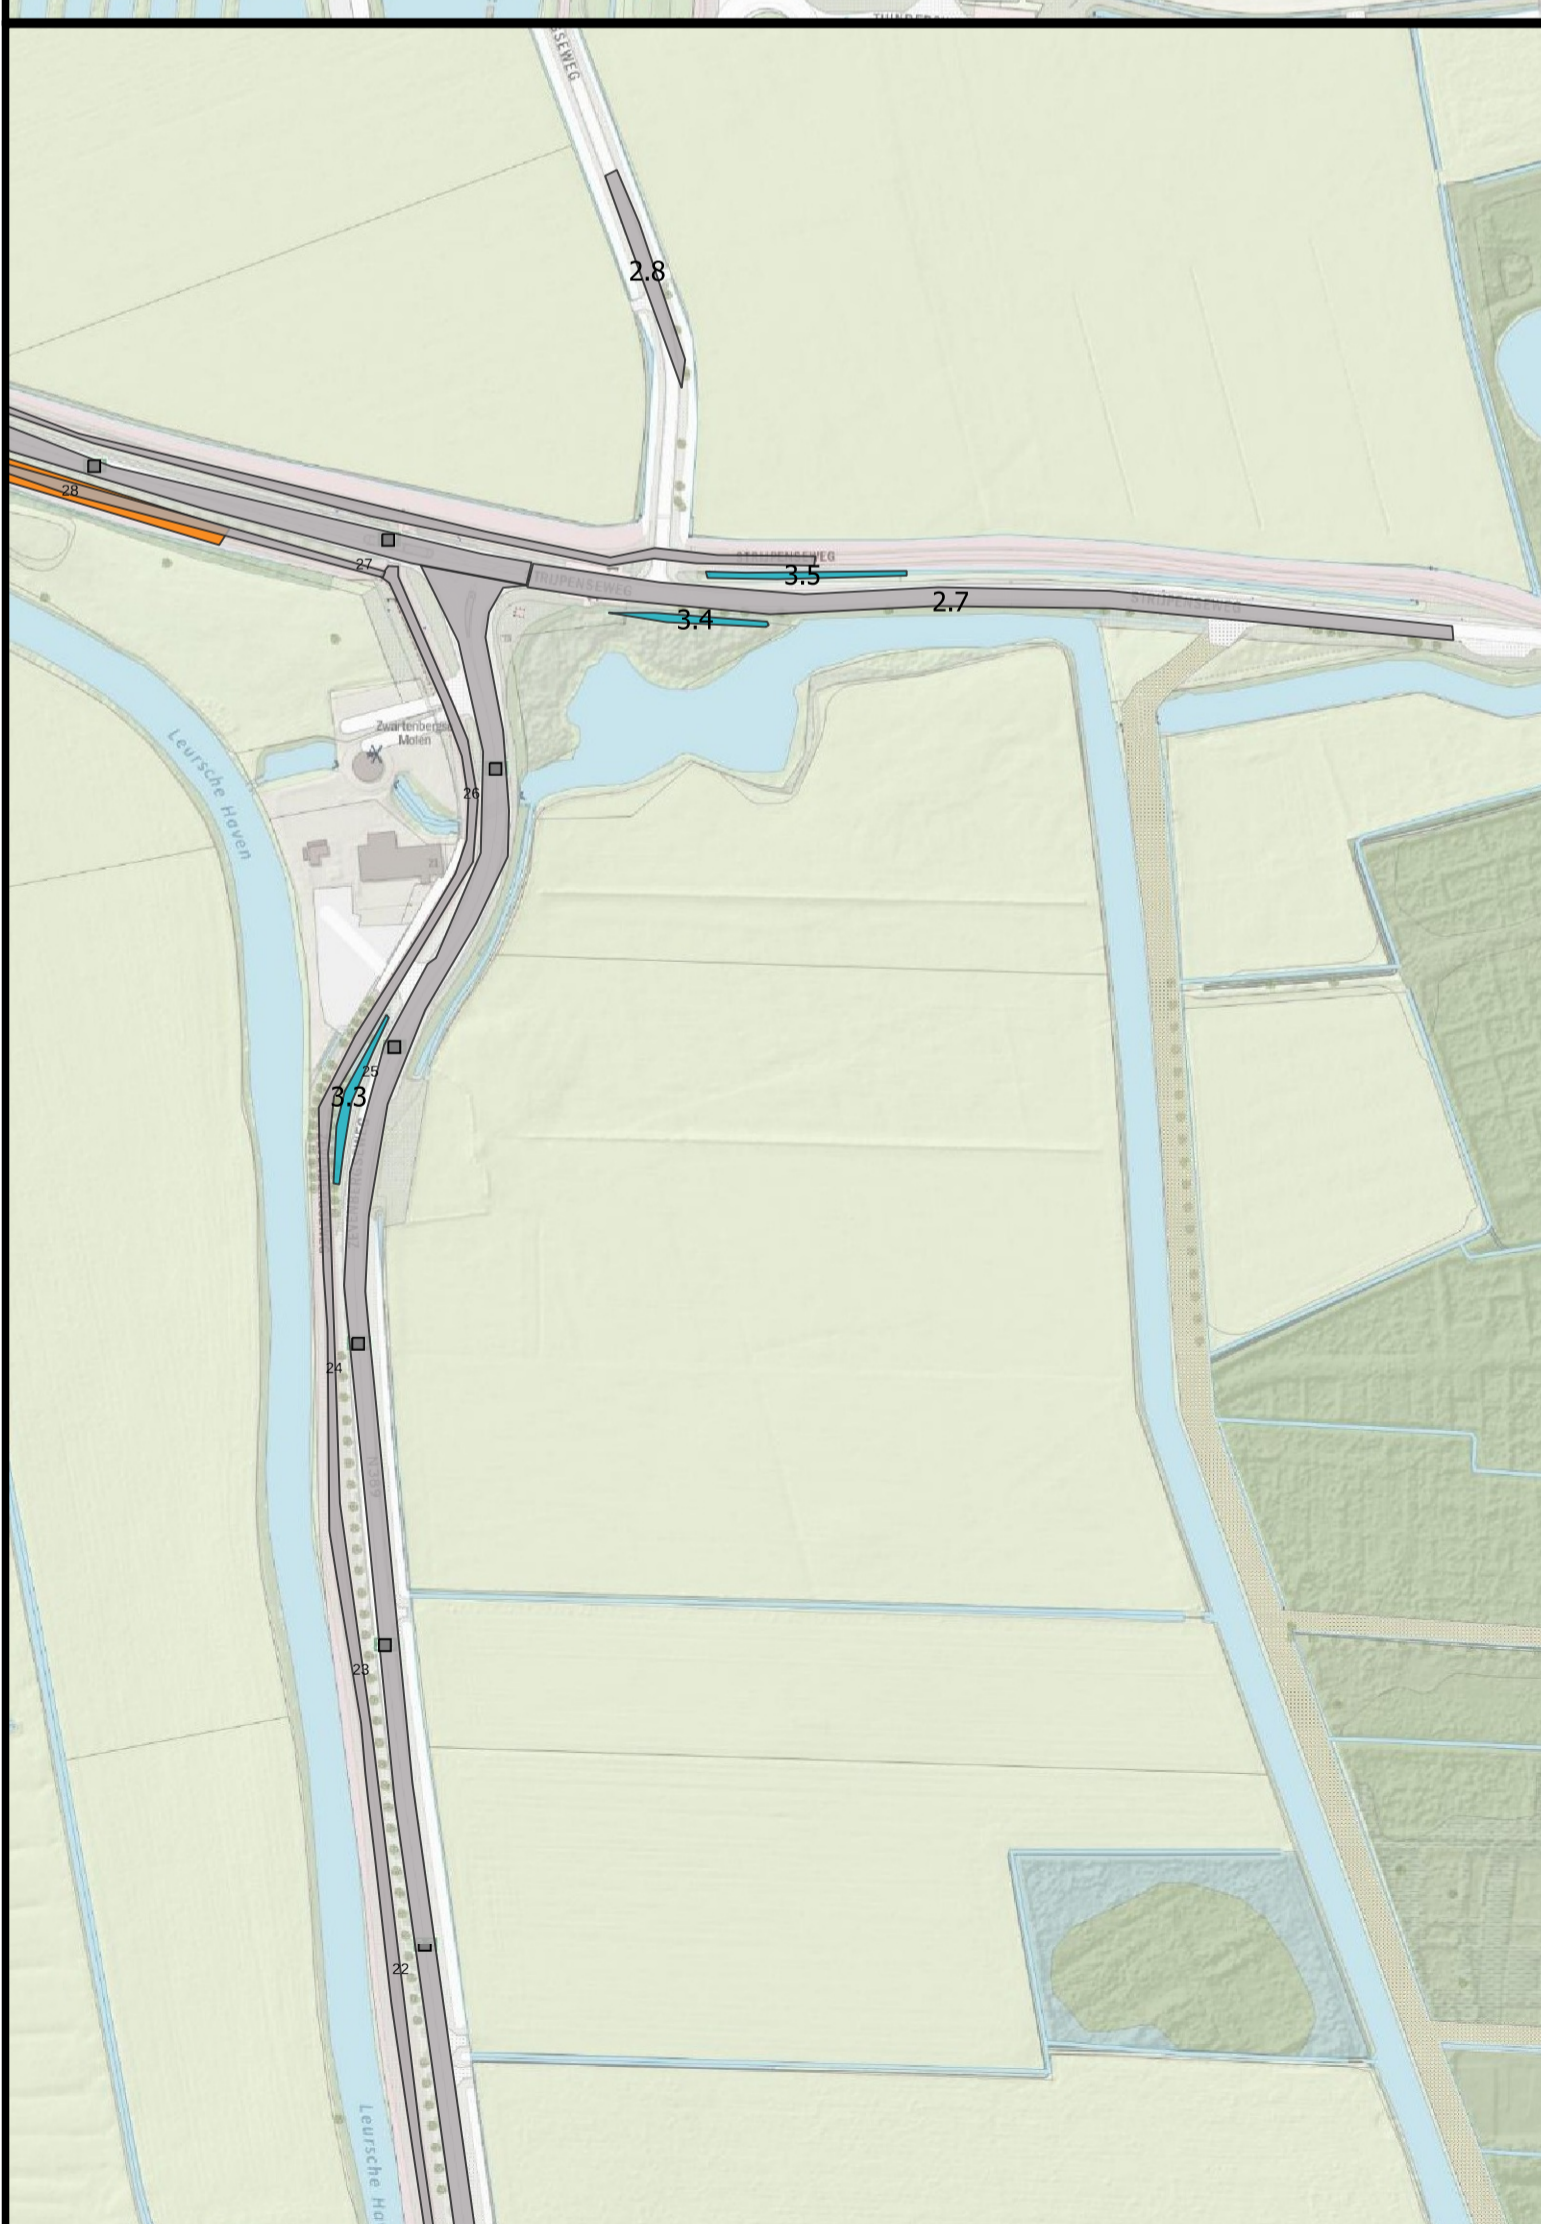
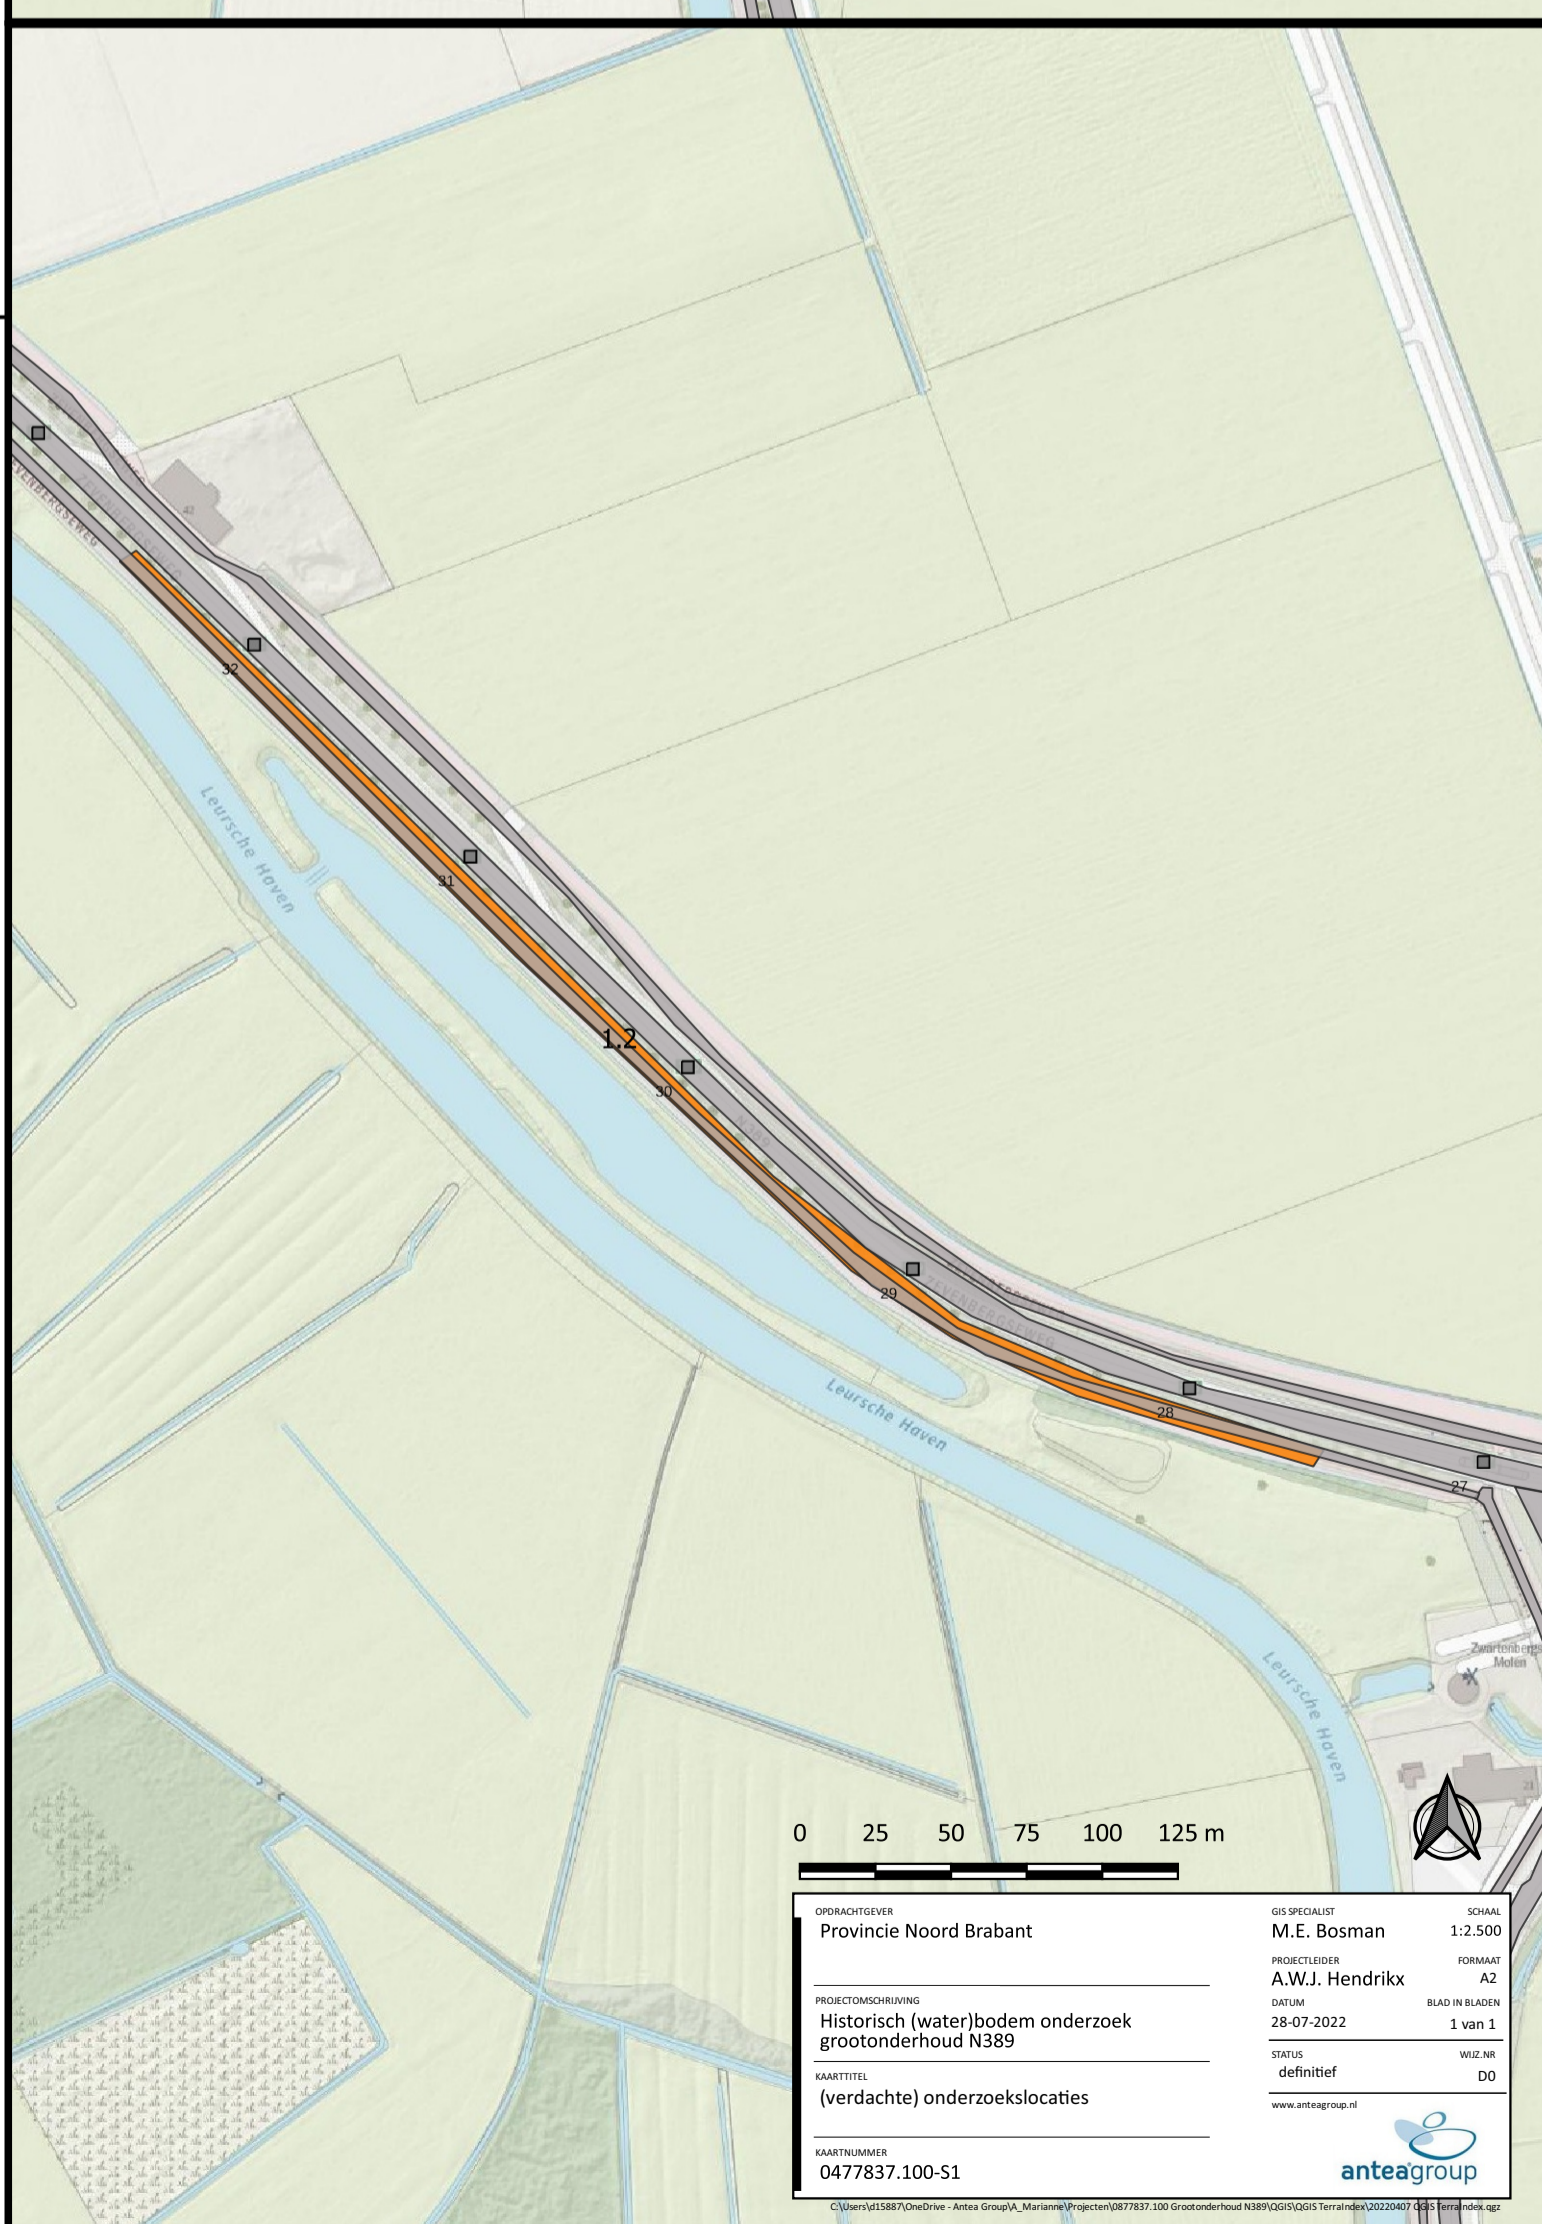
| 0477837.100-S-1 t/m 0477837.100-S-3 | Tekening met ligging verdachte deellocaties (1:2500) |
